资中县川威双河矿业有限公司
碾盘山采区石灰石开采项目

水土保持监测季报

(2022年4月——2022年6月)

监测单位：四川坤拓工程咨询有限公司

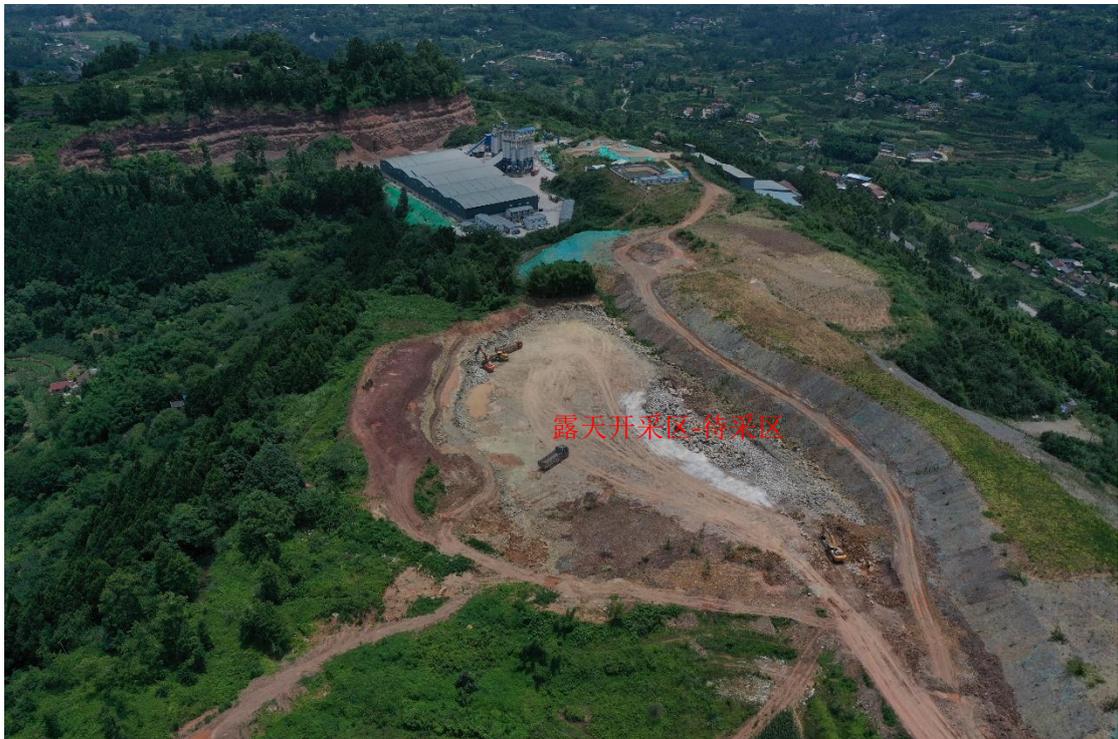
新增扰动区域

(2) 应急消防演练通道边坡未处理, 存在较大面积裸露, 旁侧无排水沉沙措施, 临时遮盖措施不完善, 应尽快落实各项水土流失防治措施。项目后续应严格控制施工、开采扰动范围, 目前已超出水土流失防治责任范围的30%, 应及时完善水保重大变更, 占地等相应手续。

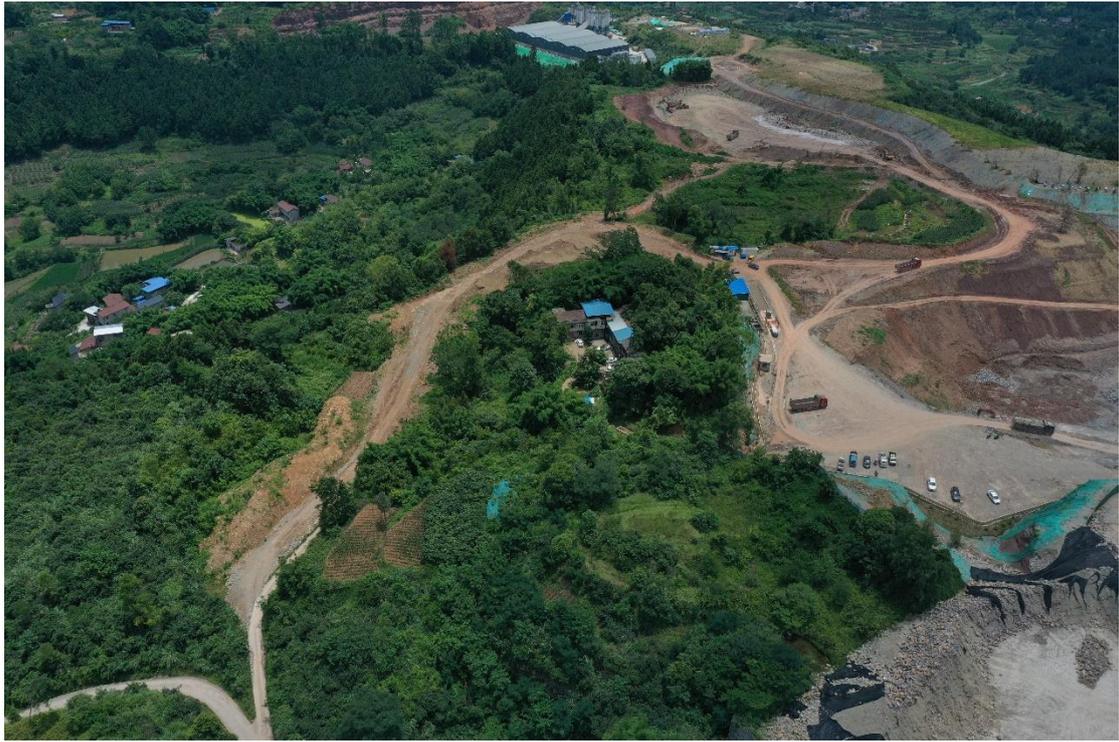
矿区外消防应急演练修建通道

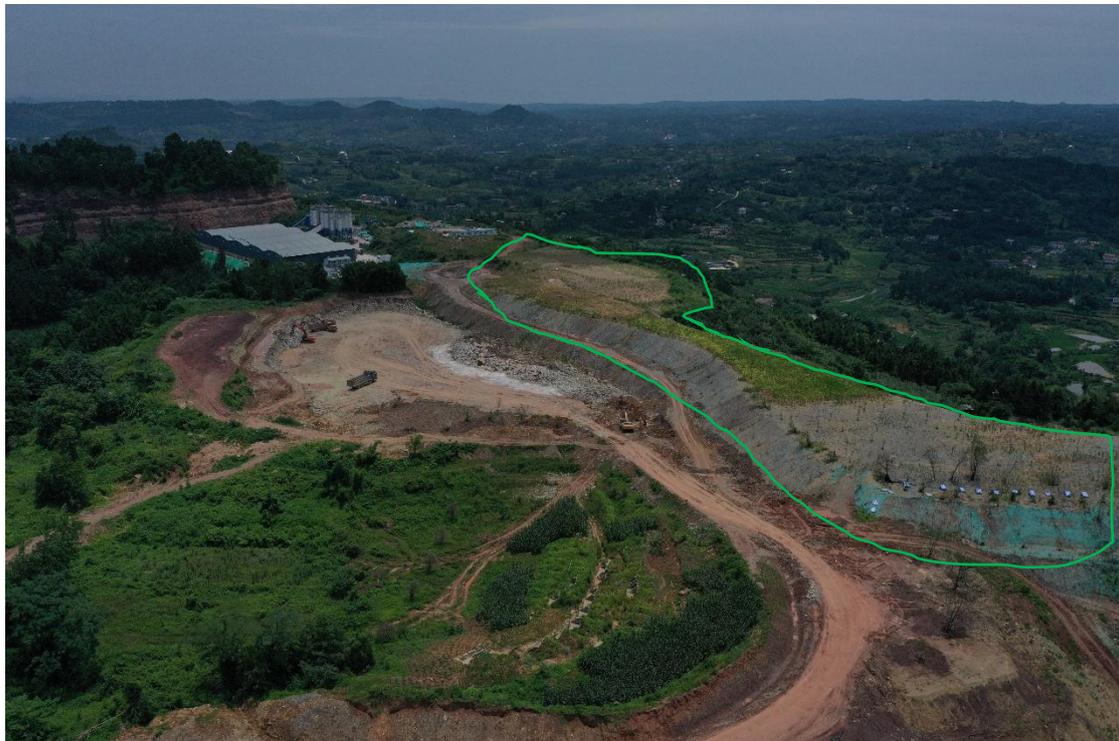
露天采场区已采区回填形成边坡植被恢复不佳, 植被生长较为缓慢, 植被覆盖度不高, 产生了侵蚀沟, 同时存在一定的堆土滑溜超出防治责任范围的现象, 应对边坡及时进行整治, 坡脚进一步完善水土流失防治措施, 边坡进一步进行撒播灌草等措施, 并加强植被养护, 提高植被覆盖率。

已采区绿化现状

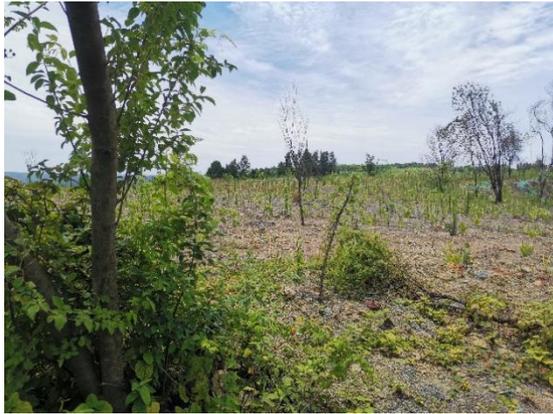
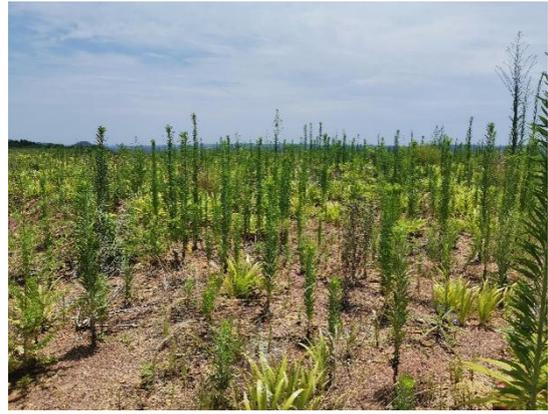
已采区绿化情况

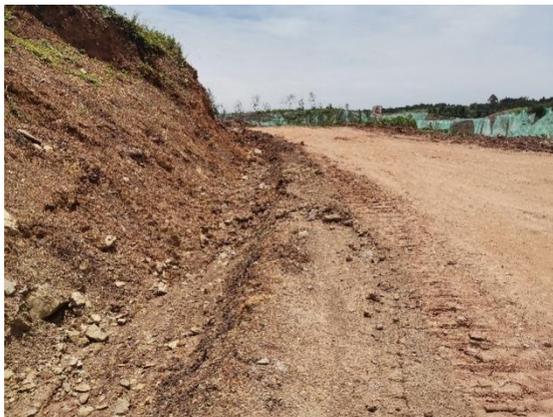
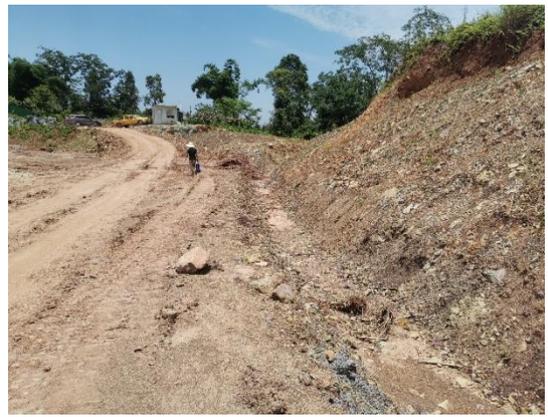
道路旁土质排水沟
